CONVENIO DE COLABORACIÓN ENTRE LA PROVINCIA ECLESIASTICA DE MADRID Y LA VICEPRESIDENCIA, CONSEJERÍA DE CULTURA Y DEPORTE Y PORTAVOCÍA DEL GOBIERNO DE LA COMUNIDAD DE MADRID

Localidad:	DAGANZO
Edificio:	IGLESIA DE LA ASUNCIÓN DE NTRA. SRA.
Tipo de Declaración:	Protección genérica. Disposición Adicional II de la ley de Patrimonio de la Comunidad de Madrid Municipal integral

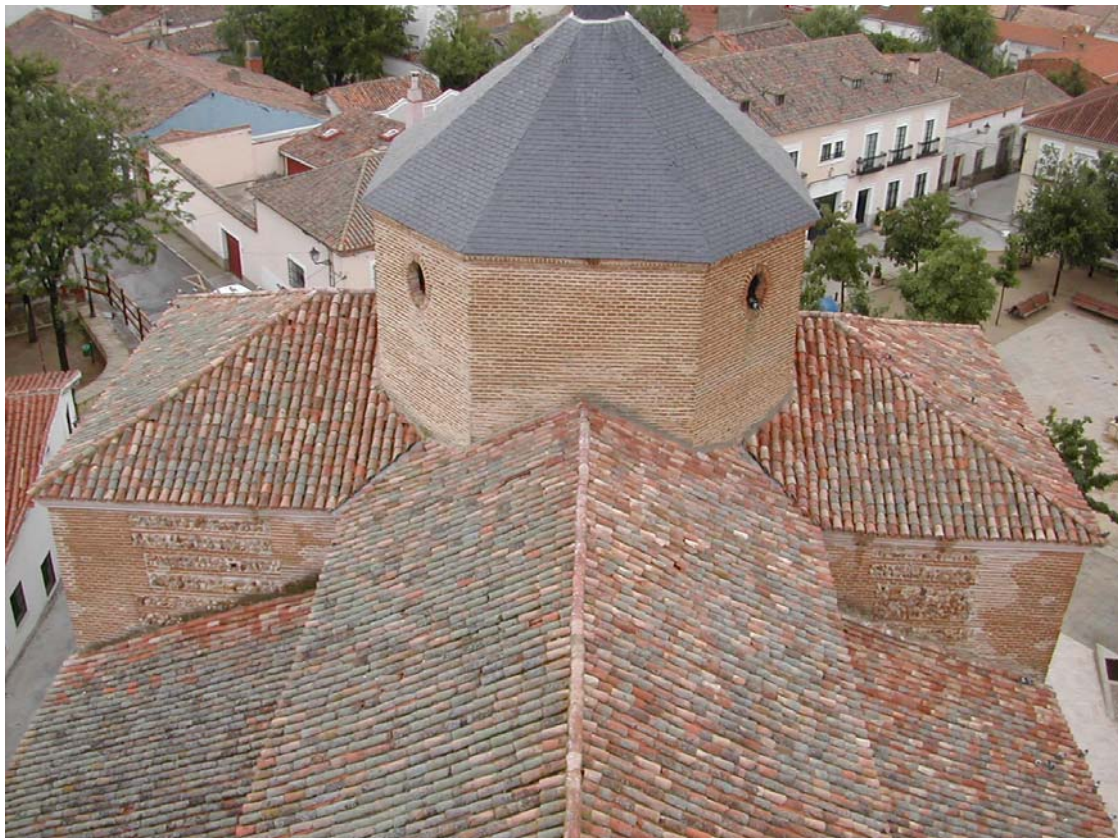
La iglesia ha sido rehabilitada con soluciones de gran calidad arquitectónica en su espacio interior, que se encuentra en muy buenas condiciones. En cambio las cubiertas acusan la falta de una intervención global, y se empiezan a ver filtraciones ocasionales que las actuaciones de reparación puntual no logran atajar.

PREVISIÓN DE ACTUACIONES: Cubiertas
Inversión: Año 2011 300.000 €
